Estudio diagnóstico de la Casa Señorial y Torre de la Calahorra en Elche

M^a Francisca Céspedes López
Raúl Tomás Mora García
Miguel Luis Cereceda

UNIVERSIDAD DE ALICANTE. COLEGIO DE ARQUITECTOS TÉCNICOS DE ALICANTE

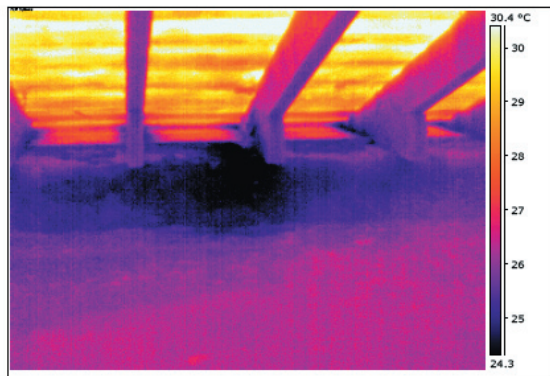
Además, se han realizado ensayos no destructivos como la termografía, ultrasonidos, porosimetría de mercurio y observación al microscopio petrográfico. La termografía⁸ permitió localizar una gotera en la cubierta del Almudín así como determinar el número de viguetas existentes en el techo de la Sala de las cortinas, ocultas por un falso techo.

Fig. 12: Termografía de la cubierta donde se aprecia una zona fría.

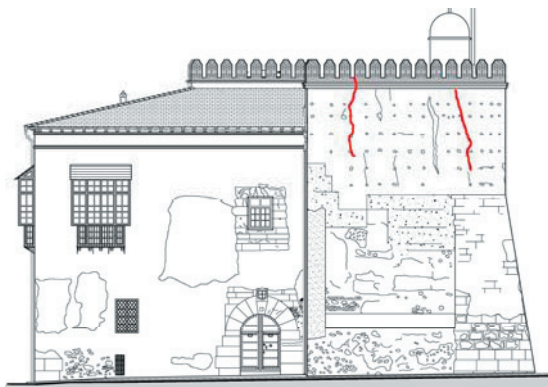
Las lesiones como grietas o fisuras aparecen principalmente en los cerramientos, ya tengan función resistente o no. La zona más afectada es la fábrica de tapial debido al empuje del forjado de cubierta. Otra fisura importante afecta al muro medianero de la caseta adosada, como consecuencia del derribo del edificio colindante. Otras grietas de importancia son las originadas en la Sala Museo, debidas a un descenso de los arcos fajones de sillería ocasionando que se separen los arcos respecto de la bóveda que parece ser más rígida.

Fig. 17: Alzado Norte, fisuras en la fábrica de tapial.

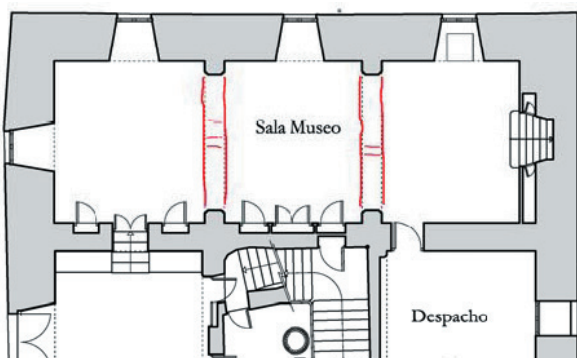
Fig. 19: Representación en planta de las grietas en los dos arcos de sillería.

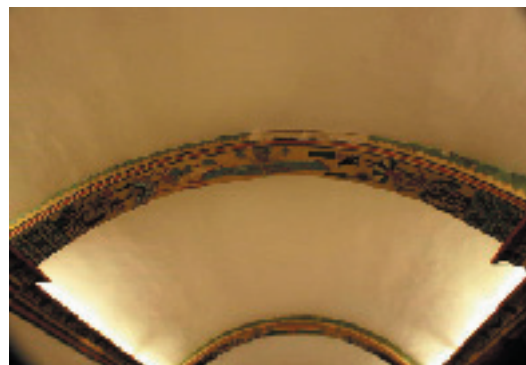
Fig. 20: Sala Museo, detalle del movimiento del arco de sillería.

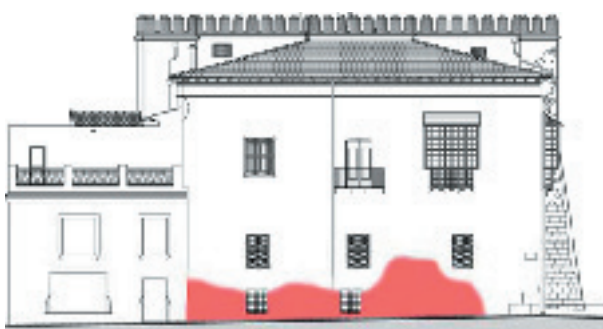
En cuanto a las lesiones causadas por la humedad decir que afectan a las zonas más próximas al terreno y ocasionalmente en elementos de cubierta y recogida de aguas. En los muros exteriores la humedad capilar ha provocado el desprendimiento de los revestimientos, seguido de la aparición de manchas blancas. La filtración existente en la cubierta a tres aguas no parece peligrosa pero con el tiempo puede ocasionar resultados de gravedad.

Fig. 21: Alzado Este, humedad por ascensión capilar en muros.

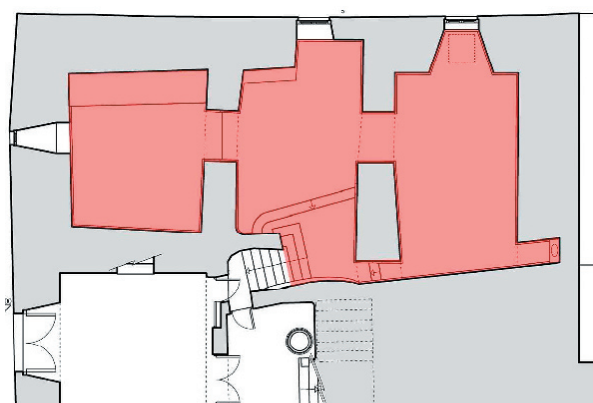
Las eflorescencias se materializan principalmente en el semisótano del Almodín, desarrollándose por toda la superficie de las bóvedas y arcos que conforman el techo, sin llegar a provocar desprendimientos o desintegración del material del muro. La humedad proveniente del terreno asciende por los muros transportando sales solubles hacia la superficie del muro, produciéndose una cristalización o precipitación de sales en las paredes.

Fig. 23: Zonas afectadas por eflorescencias.

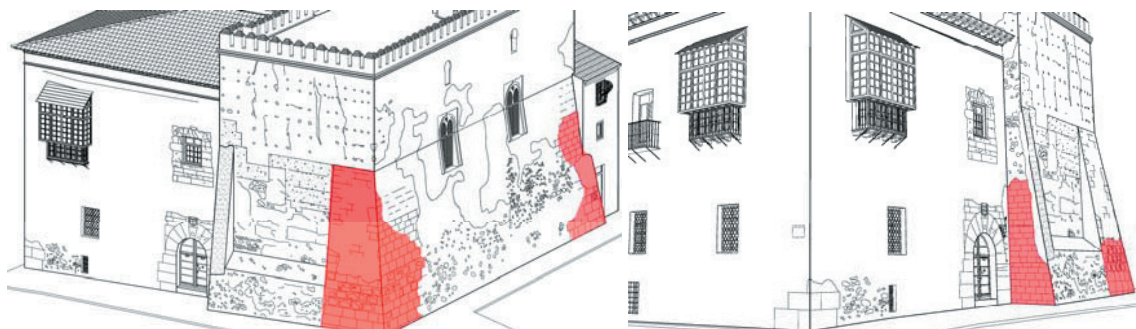
La alteración pétreo está generalizada en todas las fachadas y son las que han generado mayor número de lesiones. La zona más afectada es la relacionada con la sillería de las esquinas en la torre, cuyas partes presentan superficies arenizadas, exfoliadas y alveolizadas. Son la consecuencia de la evaporación del agua que contiene el pétreo, procedente del terreno o lluvia, que al transportar sales precipitan en el interior del poro rompiendo el material. Esta lesión combinada con los agentes meteorológicos degradan progresivamente los granos minerales, perdiendo cohesión y ocasionando un posterior desmoronamiento.

Fig. 25: Representación de las zonas afectadas por arenización, exfoliación y alveolización

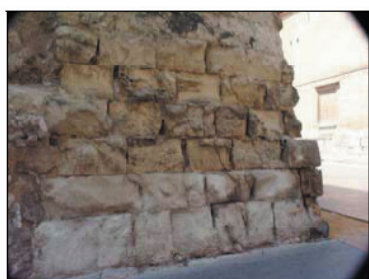
Fig. 26: Arenización.

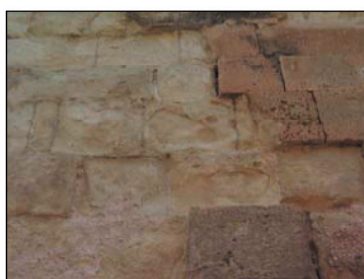
Fig. 27: Exfoliación.

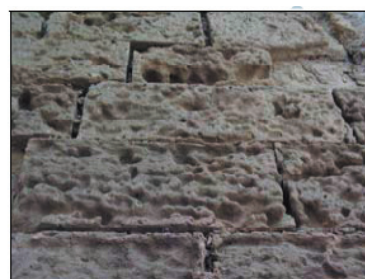
Fig. 28: Alveolización.

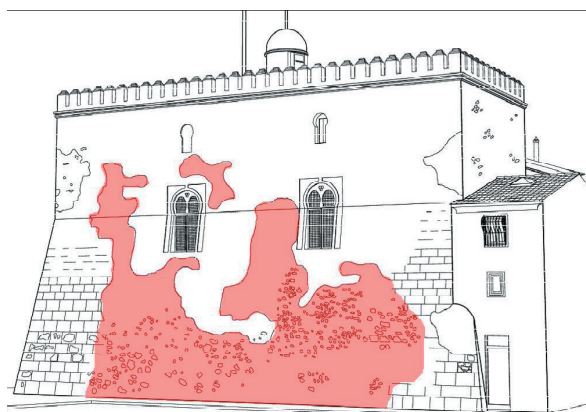
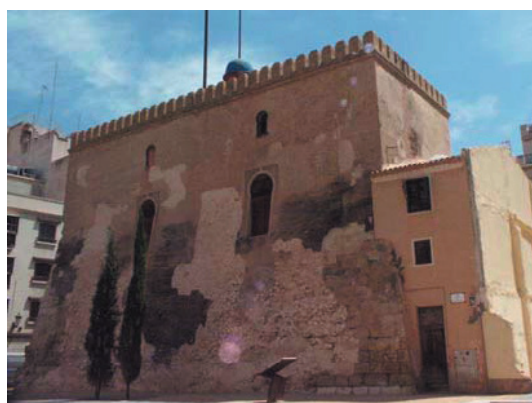
Los desprendimientos de los morteros afectan principalmente a la fachada Oeste, y se concentran en la zona ataluzada, la cual favorece el impacto de la lluvia y las acumulaciones de agua, que debilitan la adherencia del mortero. Otro factor es la exposición al soleamiento, con orientación Oeste, y puesto que ningún edificio alto le da sombra, hace que esté sometido a cambios bruscos de temperatura que facilitan el desprendimiento del mortero. Todo lo anterior unido a que los morteros pierden adherencia con el paso del tiempo, son las causas principales de los desprendimientos.

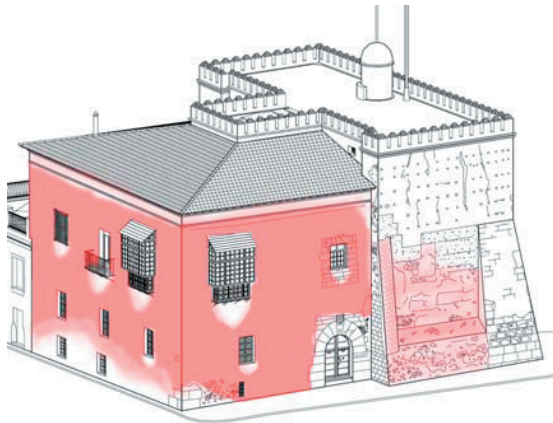
Otra lesión de menor importancia es el ensuciamiento de las fachadas, producidas por el depósito de partículas contaminantes de la atmósfera sobre la superficie del revestimiento. A esta situación hay que añadirle que, por efecto del agua de lluvia, se pueden originar nuevos depósitos o incluso llegar al lavado, provocando un contraste de color entre zonas limpias y sucias. Una superficie muy rugosa y la propia geometría ataluzada del paramento favorecen la acumulación de residuos.

Fig. 31: Ensuciamiento en fachadas Norte y Este.
